القاهرة التاريخية
HISTORIC CAIRO

مشروع ترميم
قصر محمد علي باشا

قصر محمد علي باشا

٢٠٠٥

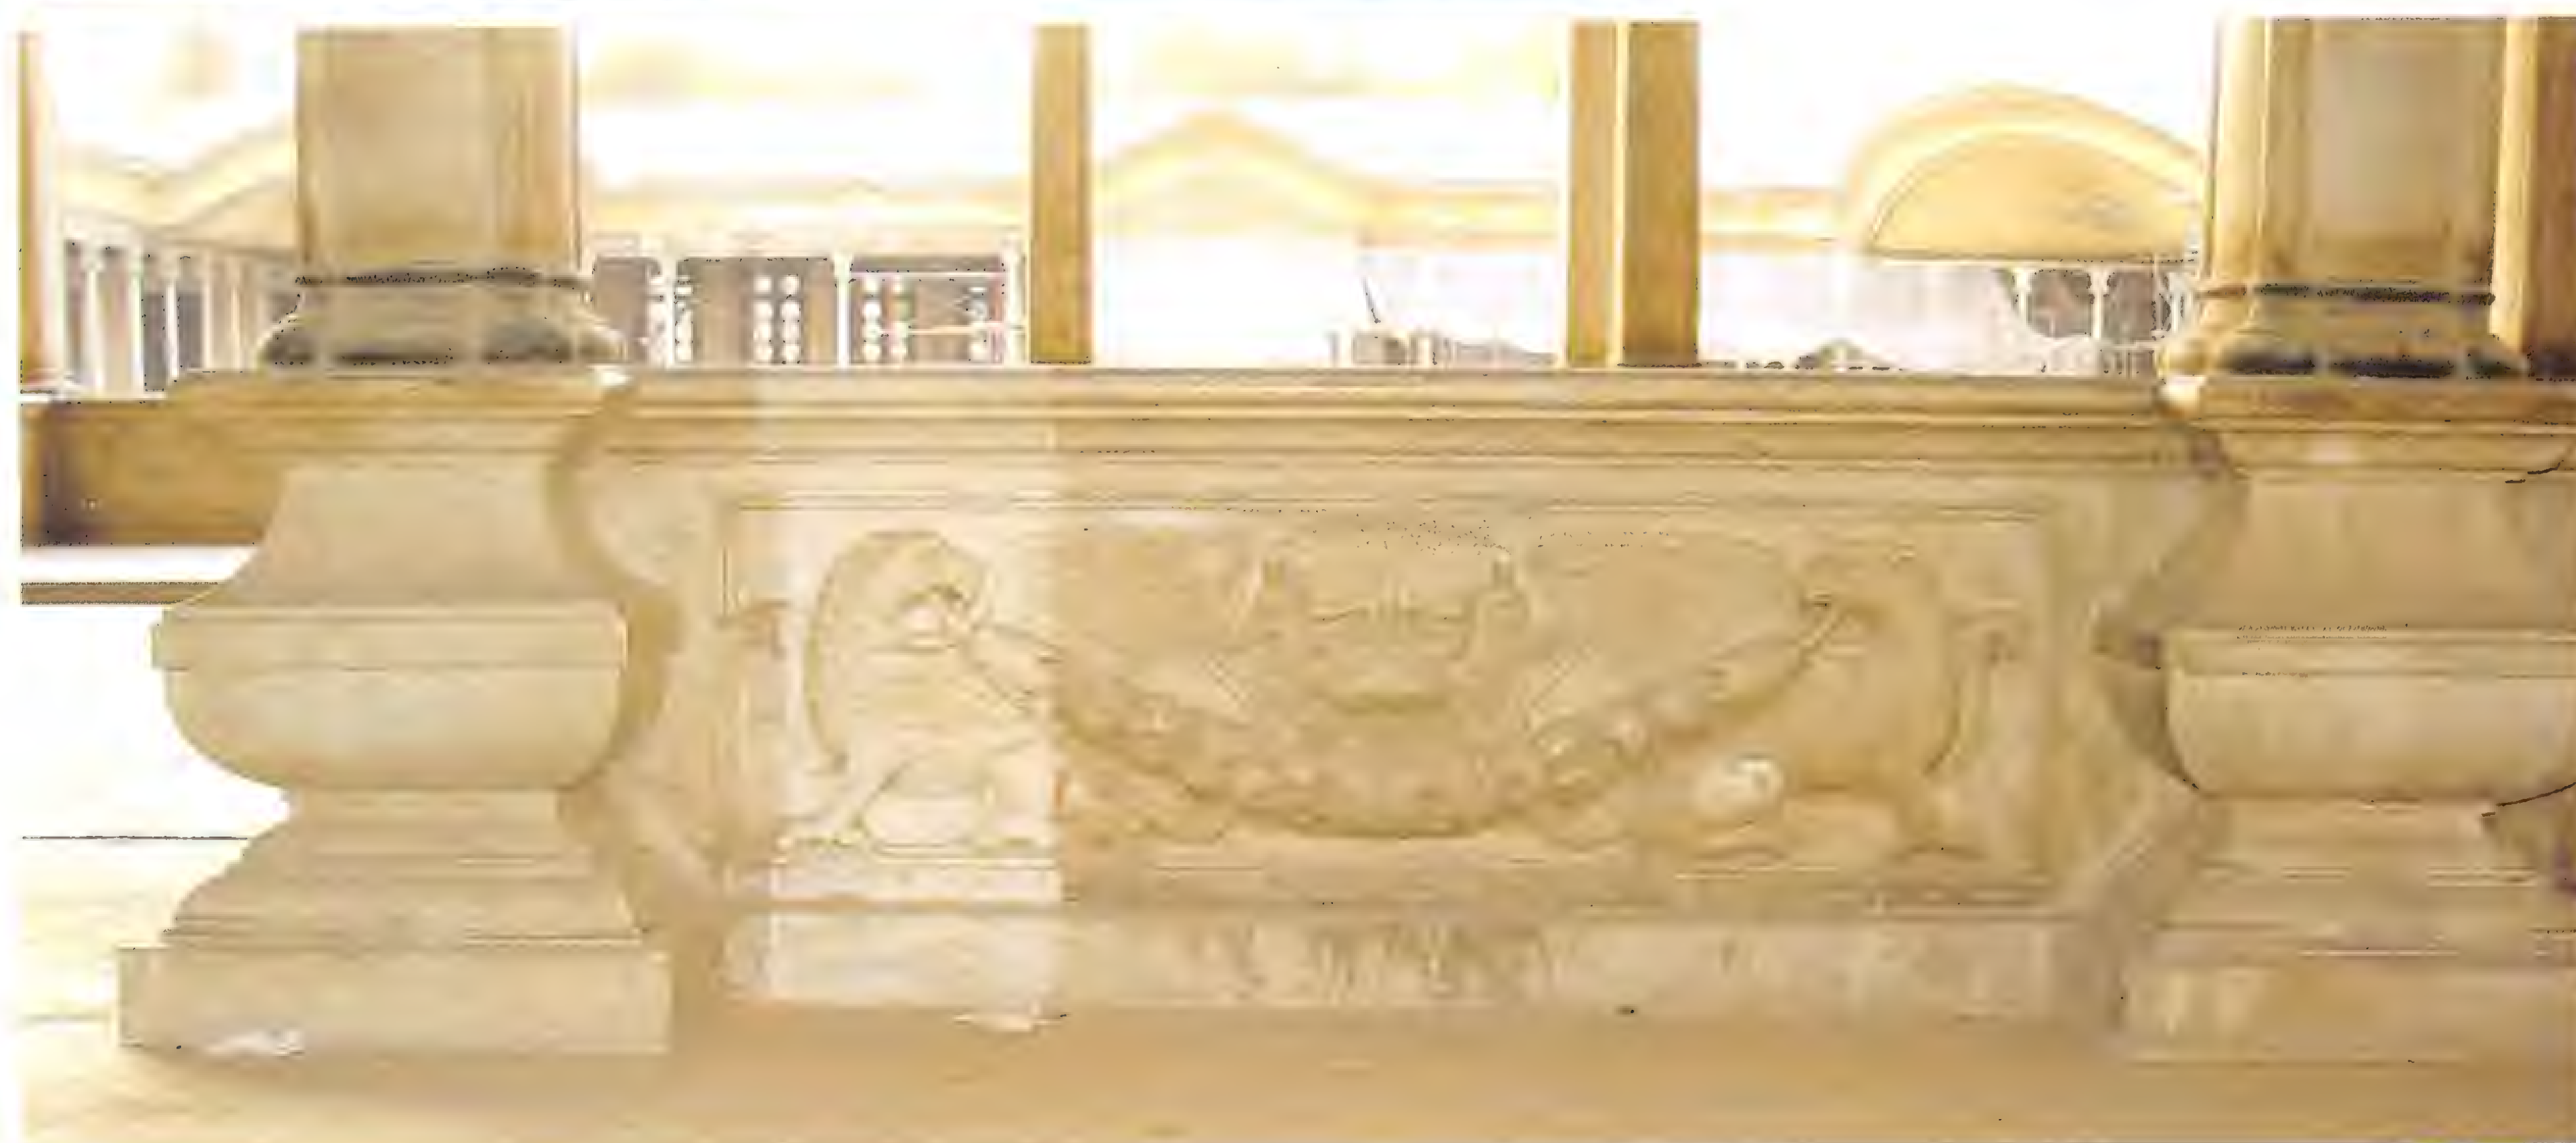
- كما تعاني الركنيات الدائرية المنقوشة والمجرى المائي في أجزاء كثيرة من الخشونة وسوء حالته بشكل عام نتيجة لتأثير الماء مع وجود اتساخات وبقايا جبس وأسمنت وعزل حديث "بيتومين".

الوزرات المنقوشة قبل الترميم

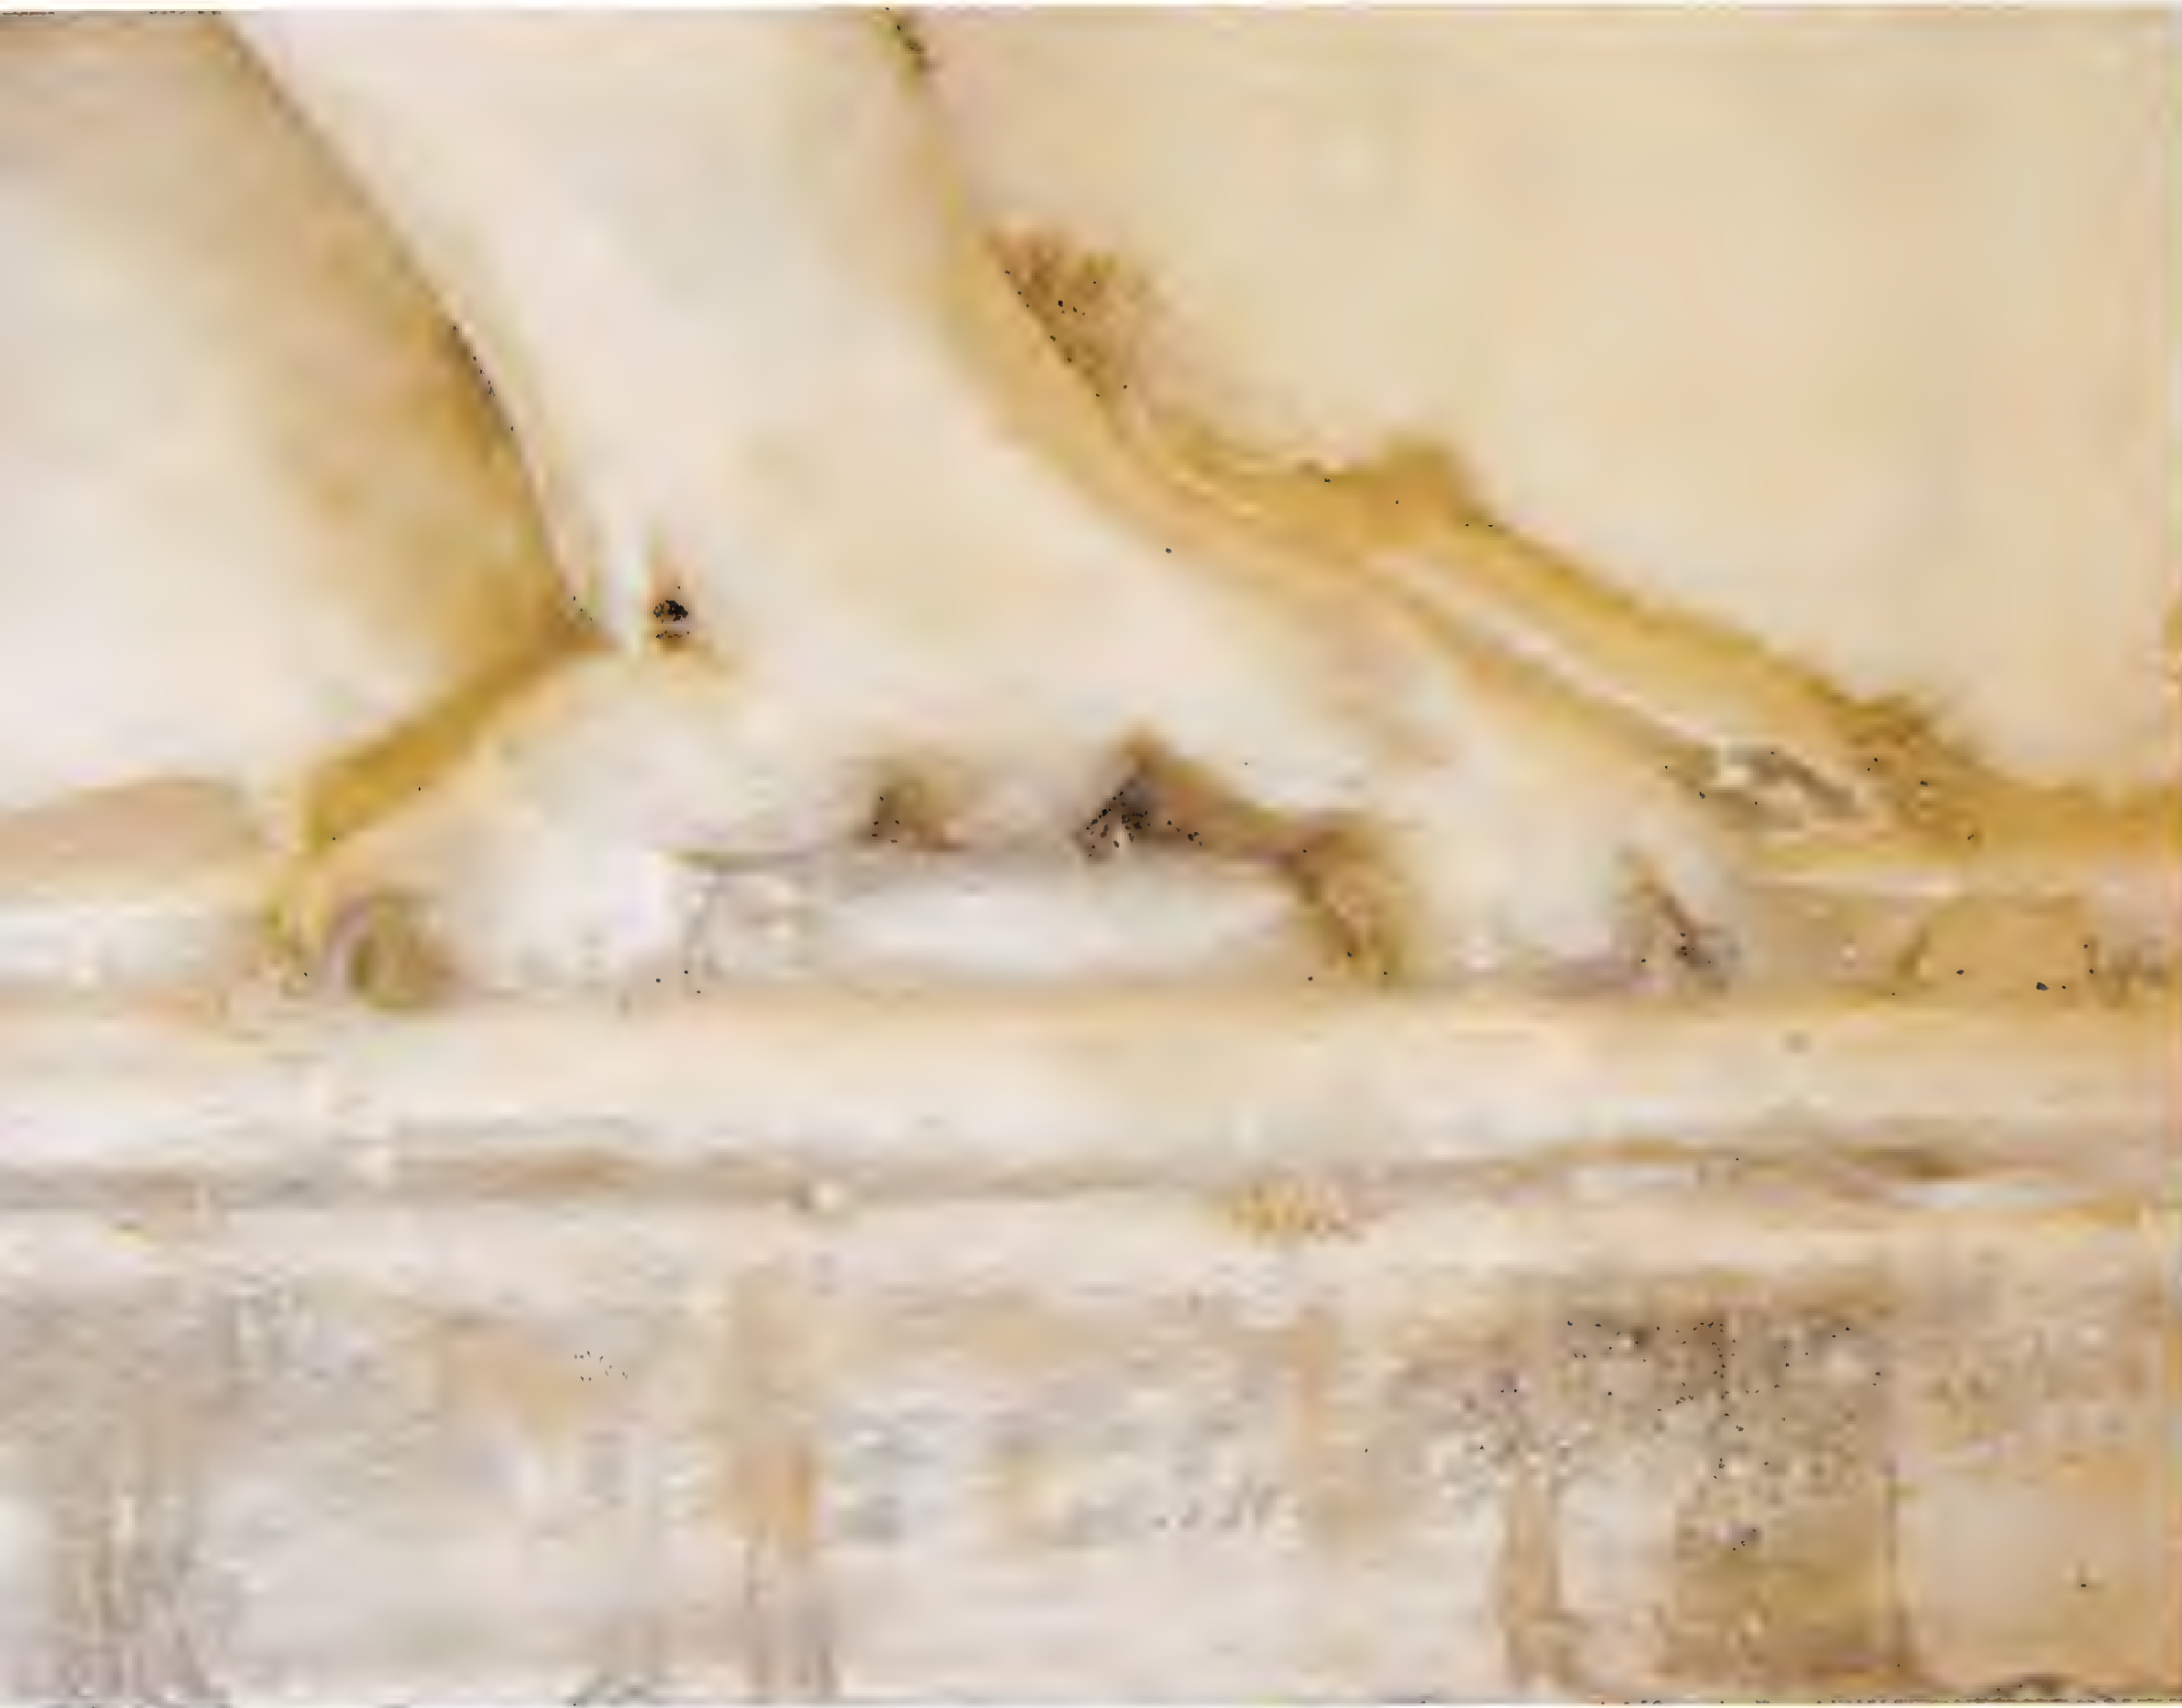
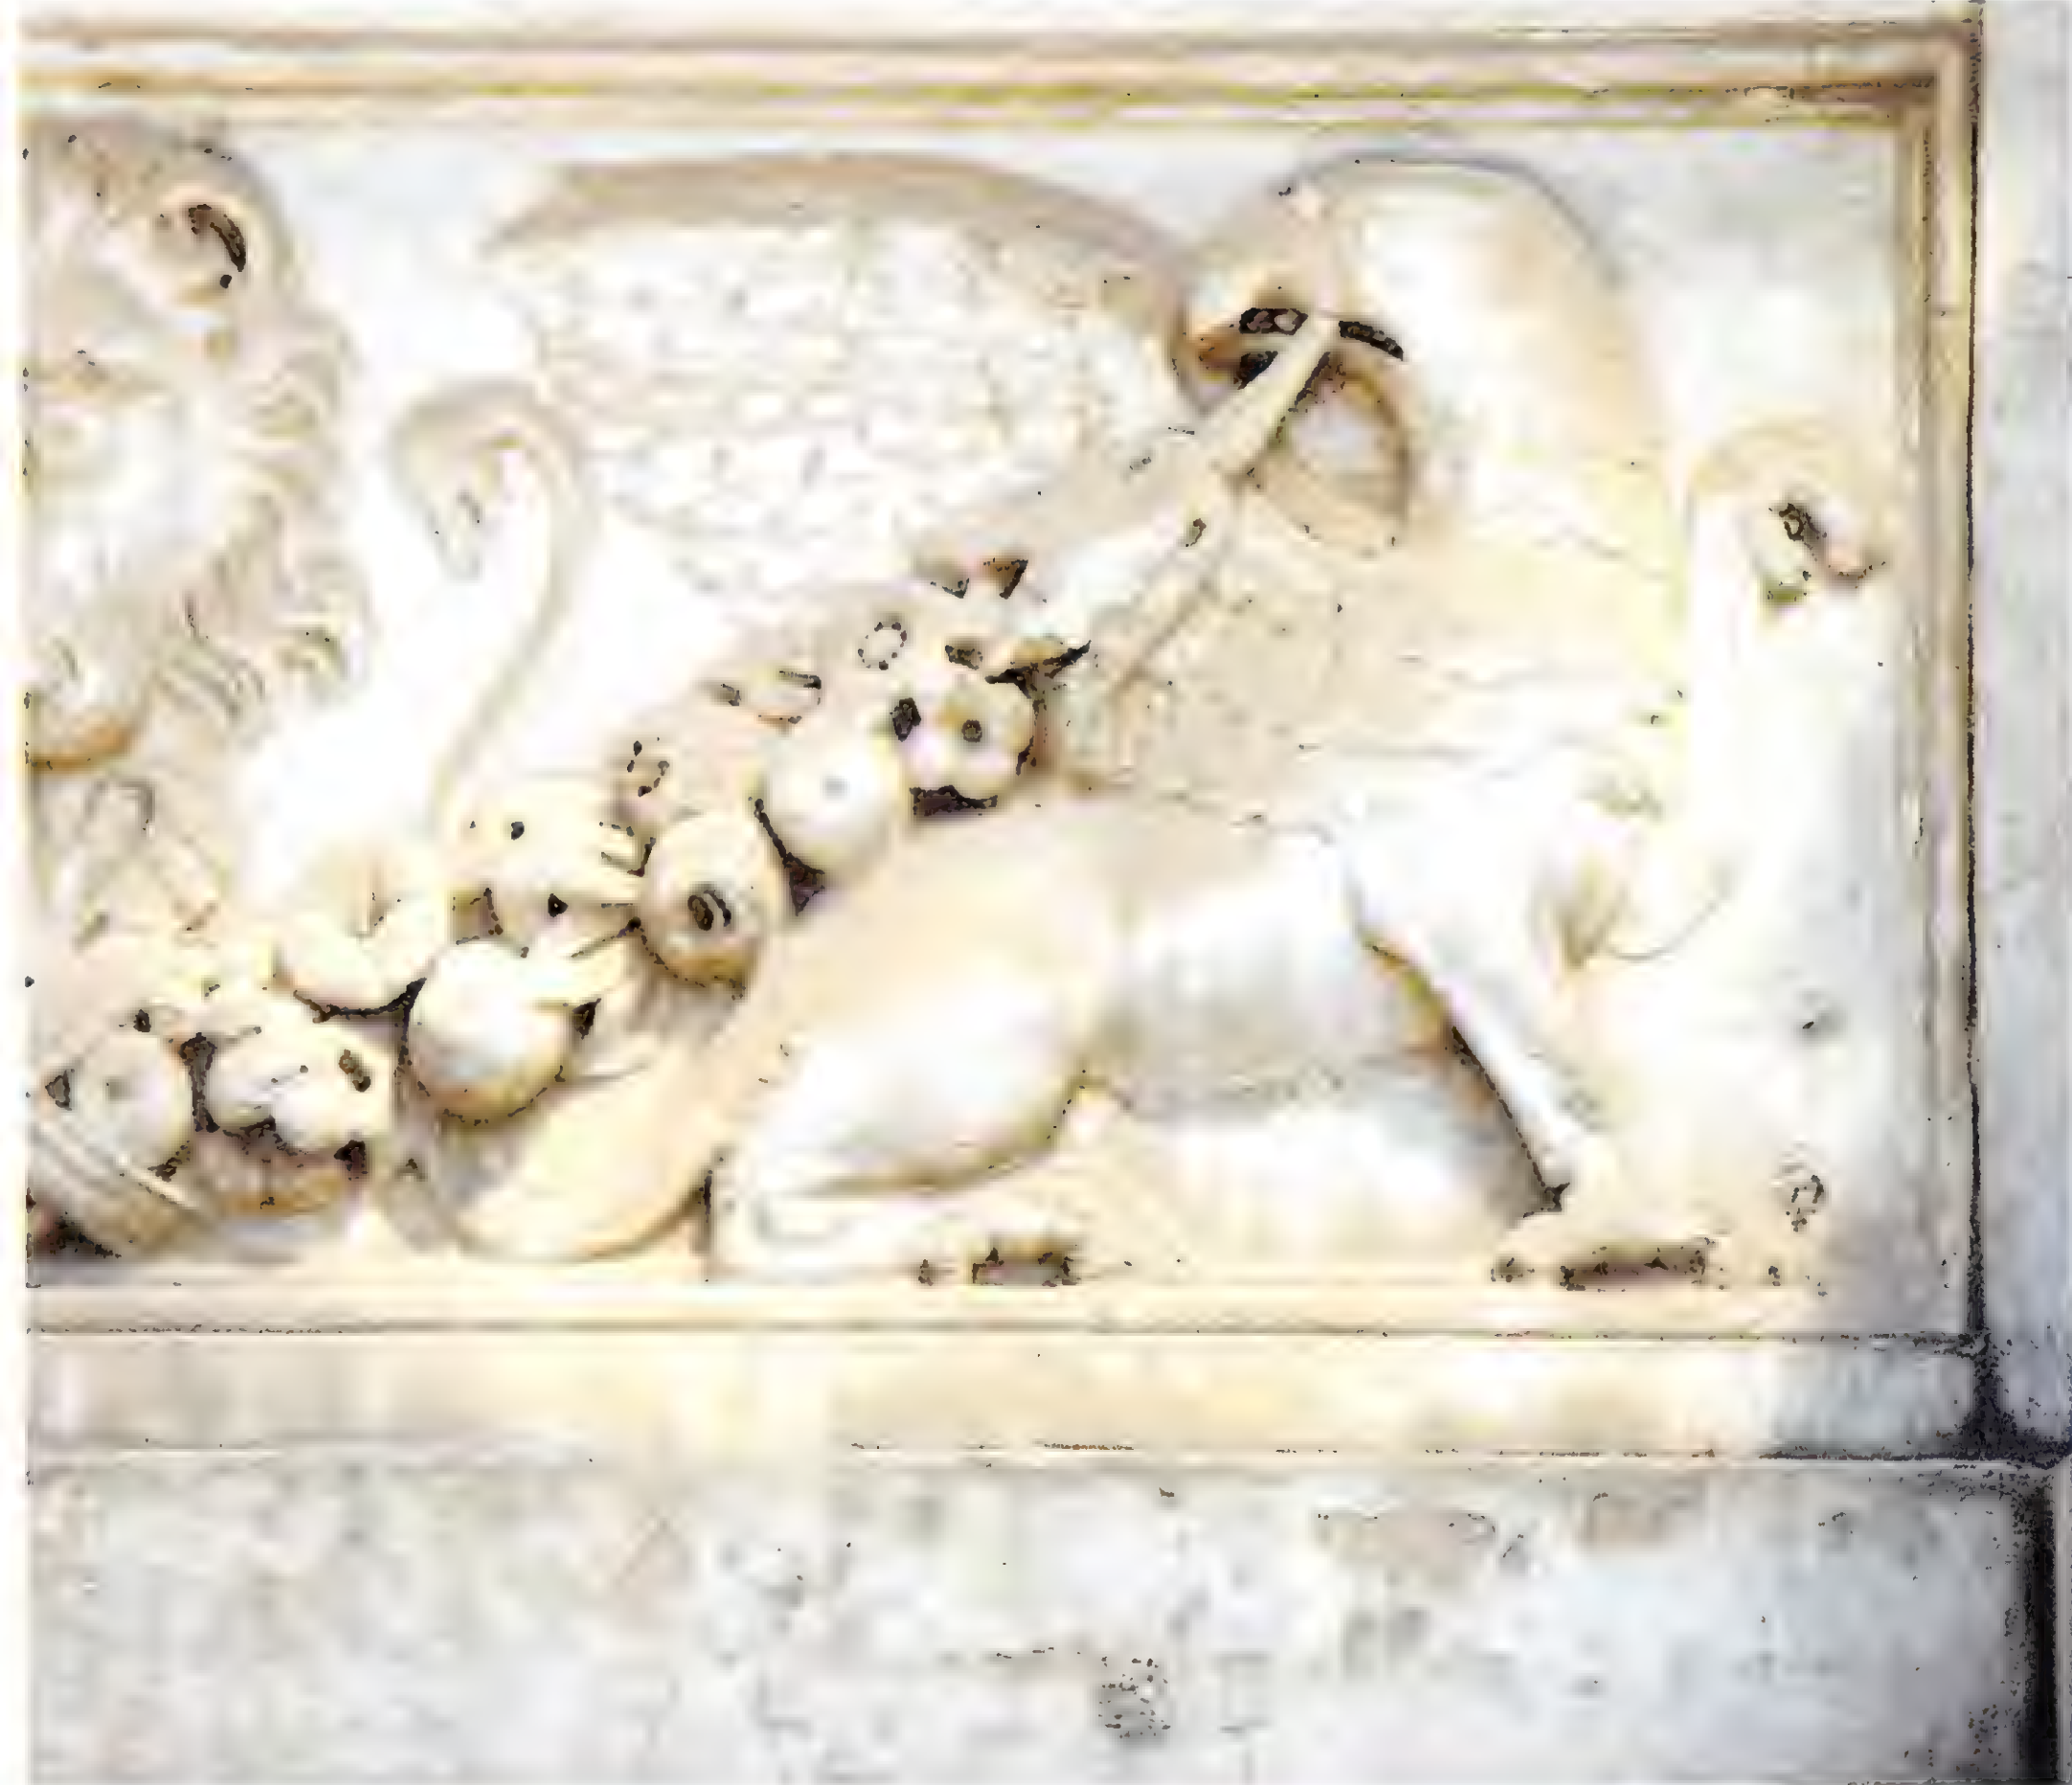
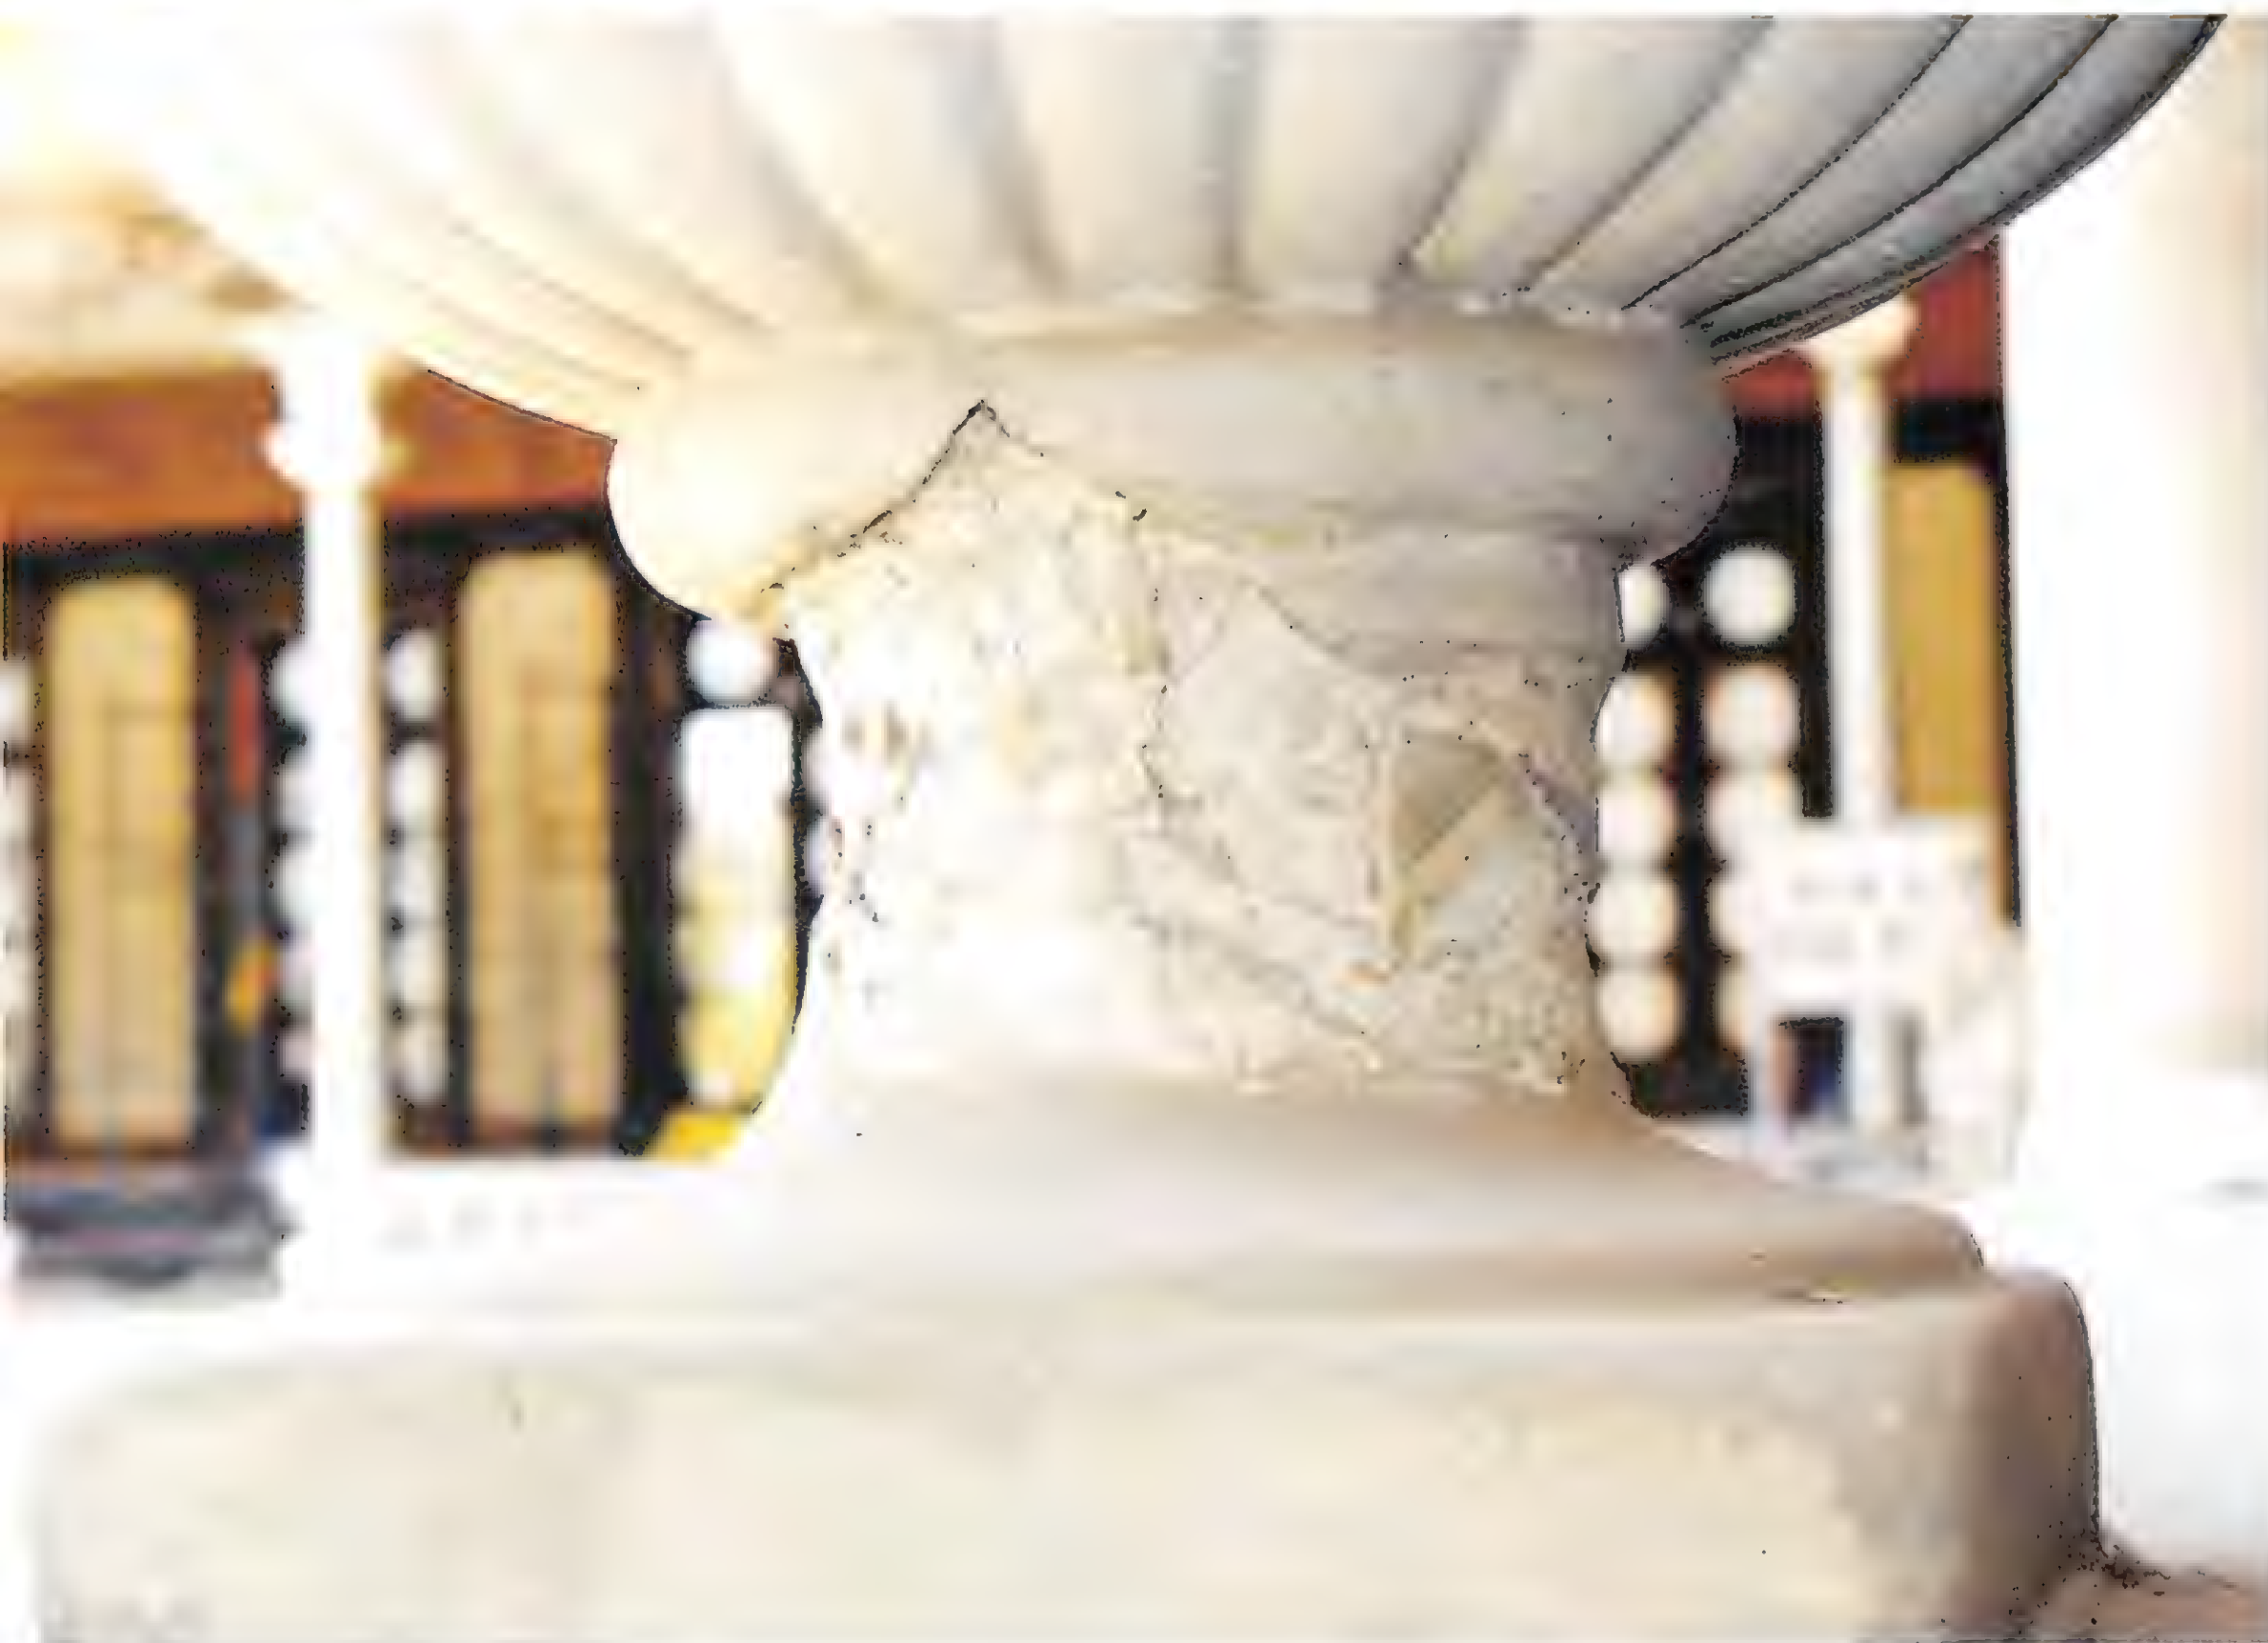
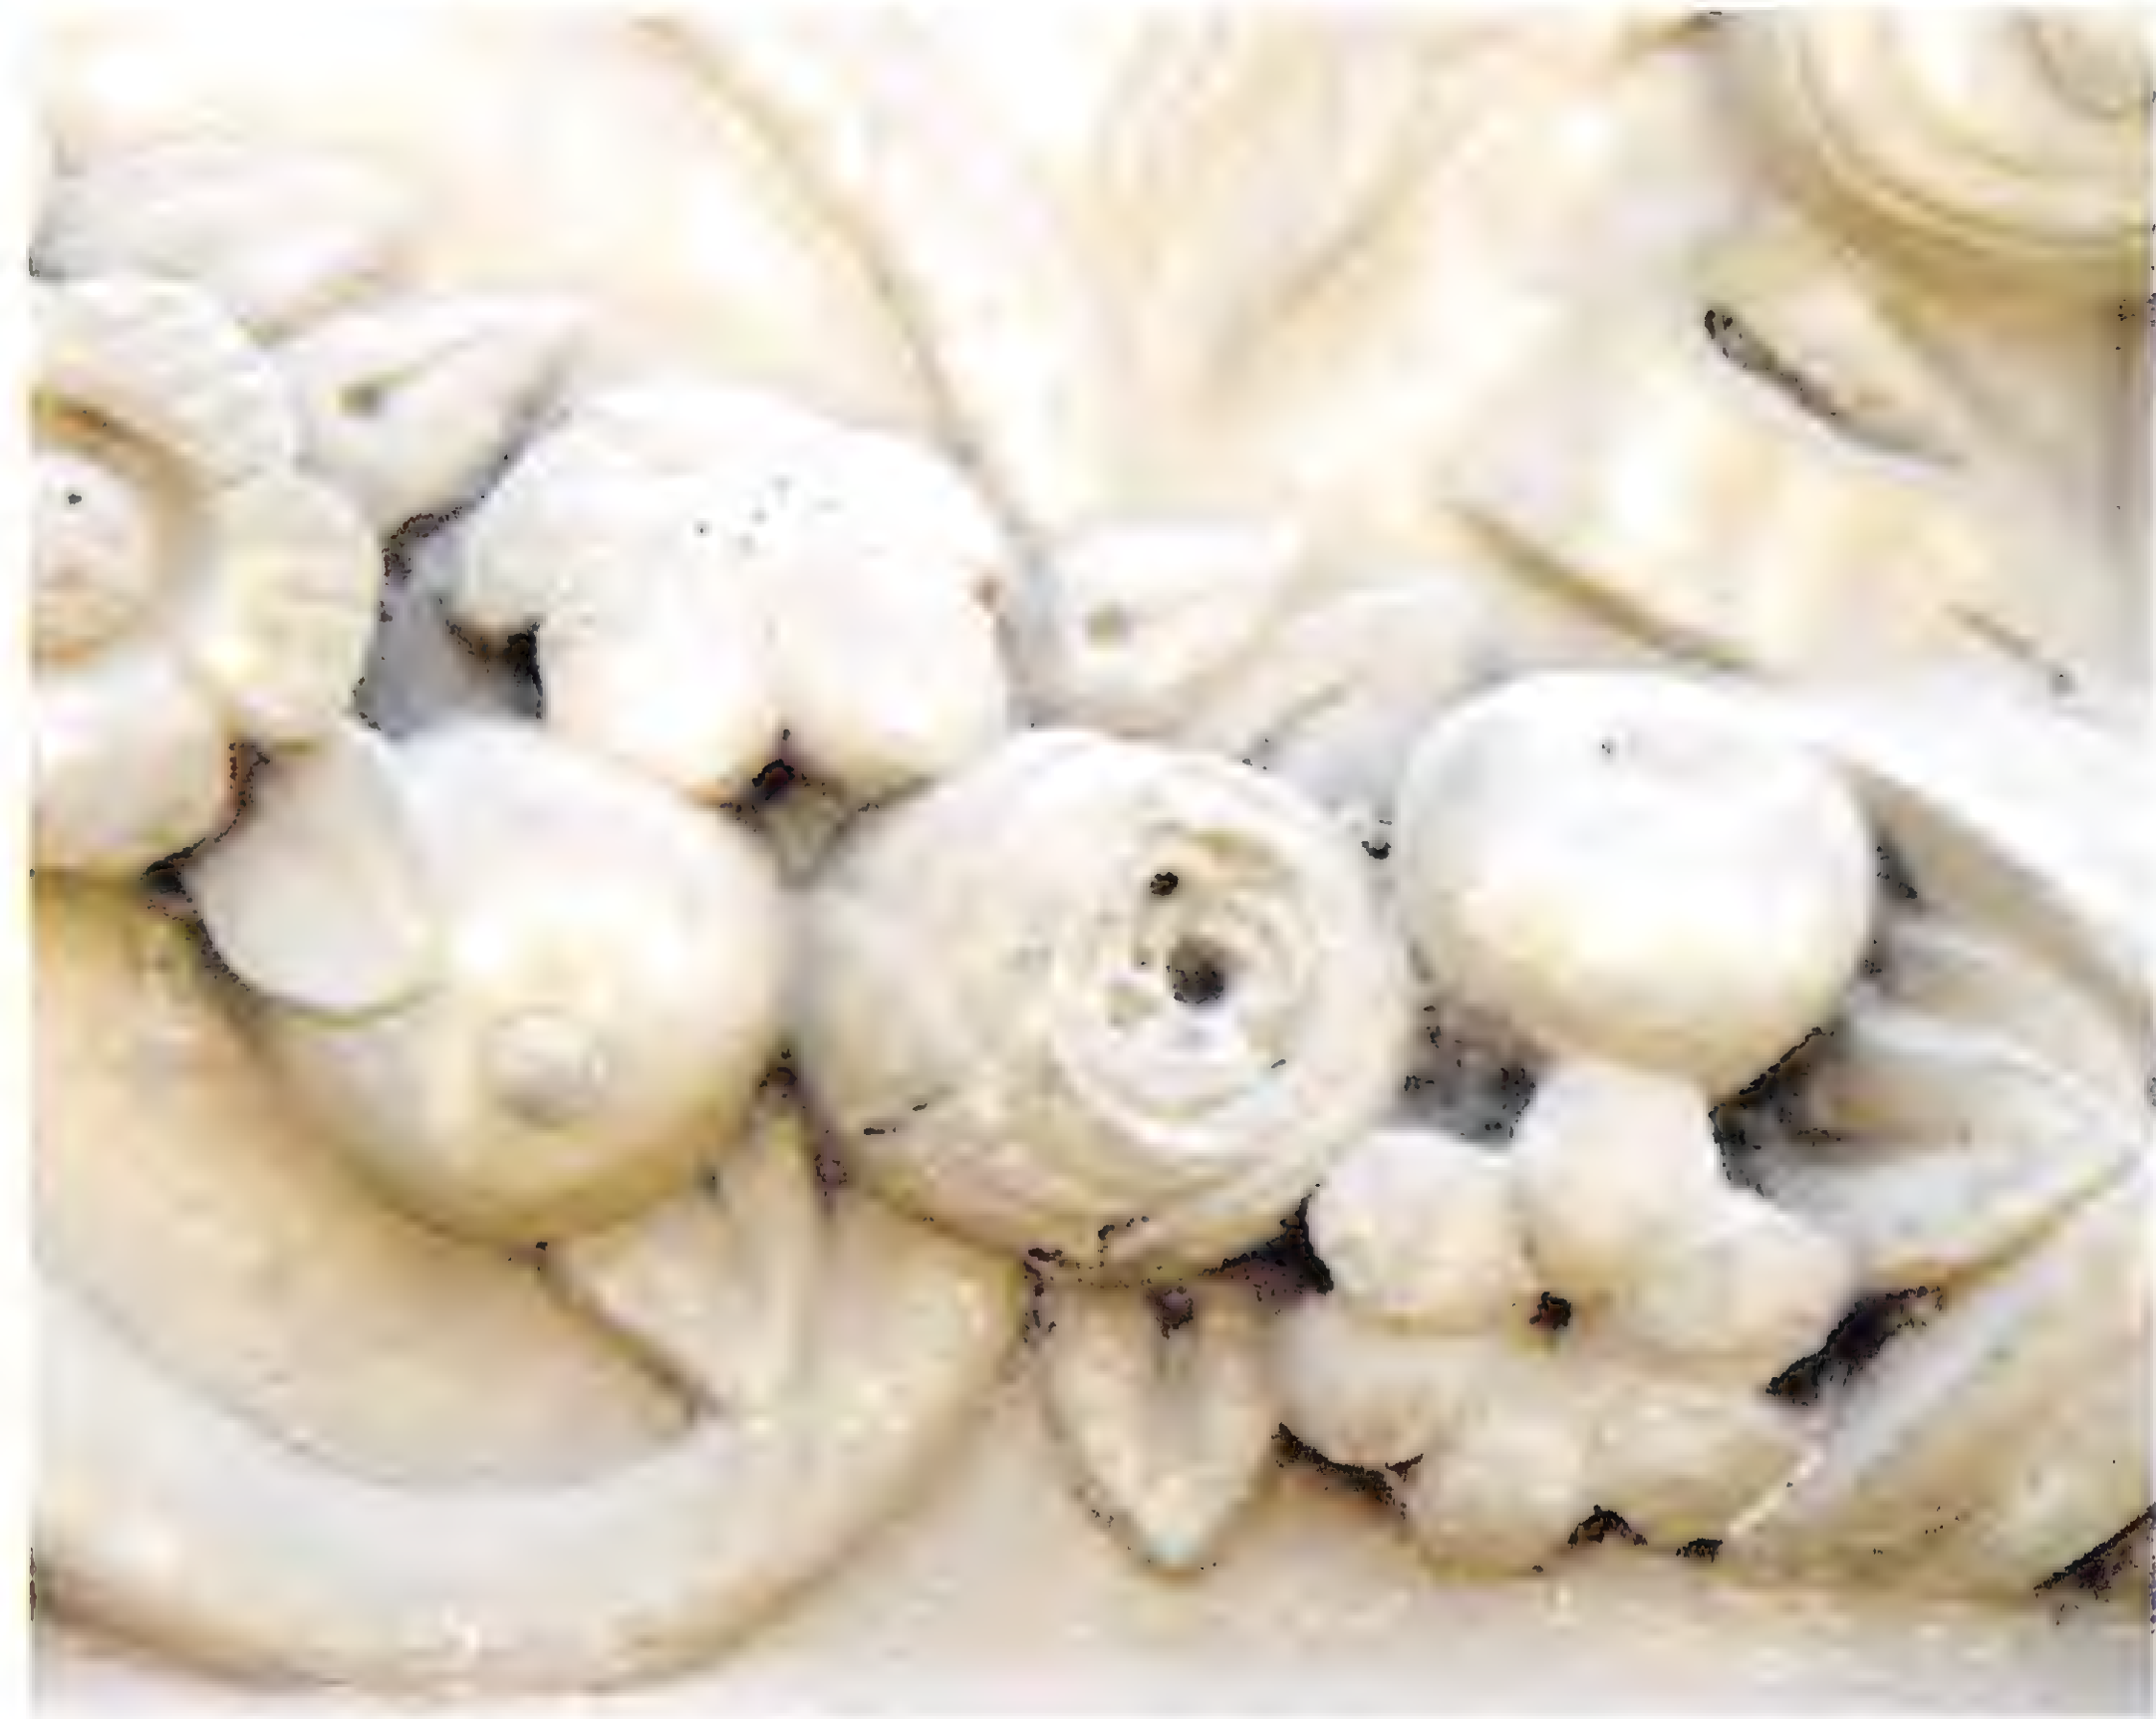
نماذج تلف للوزرات المنقوشة

جزء من مزهرية رخامية قبل الترميم

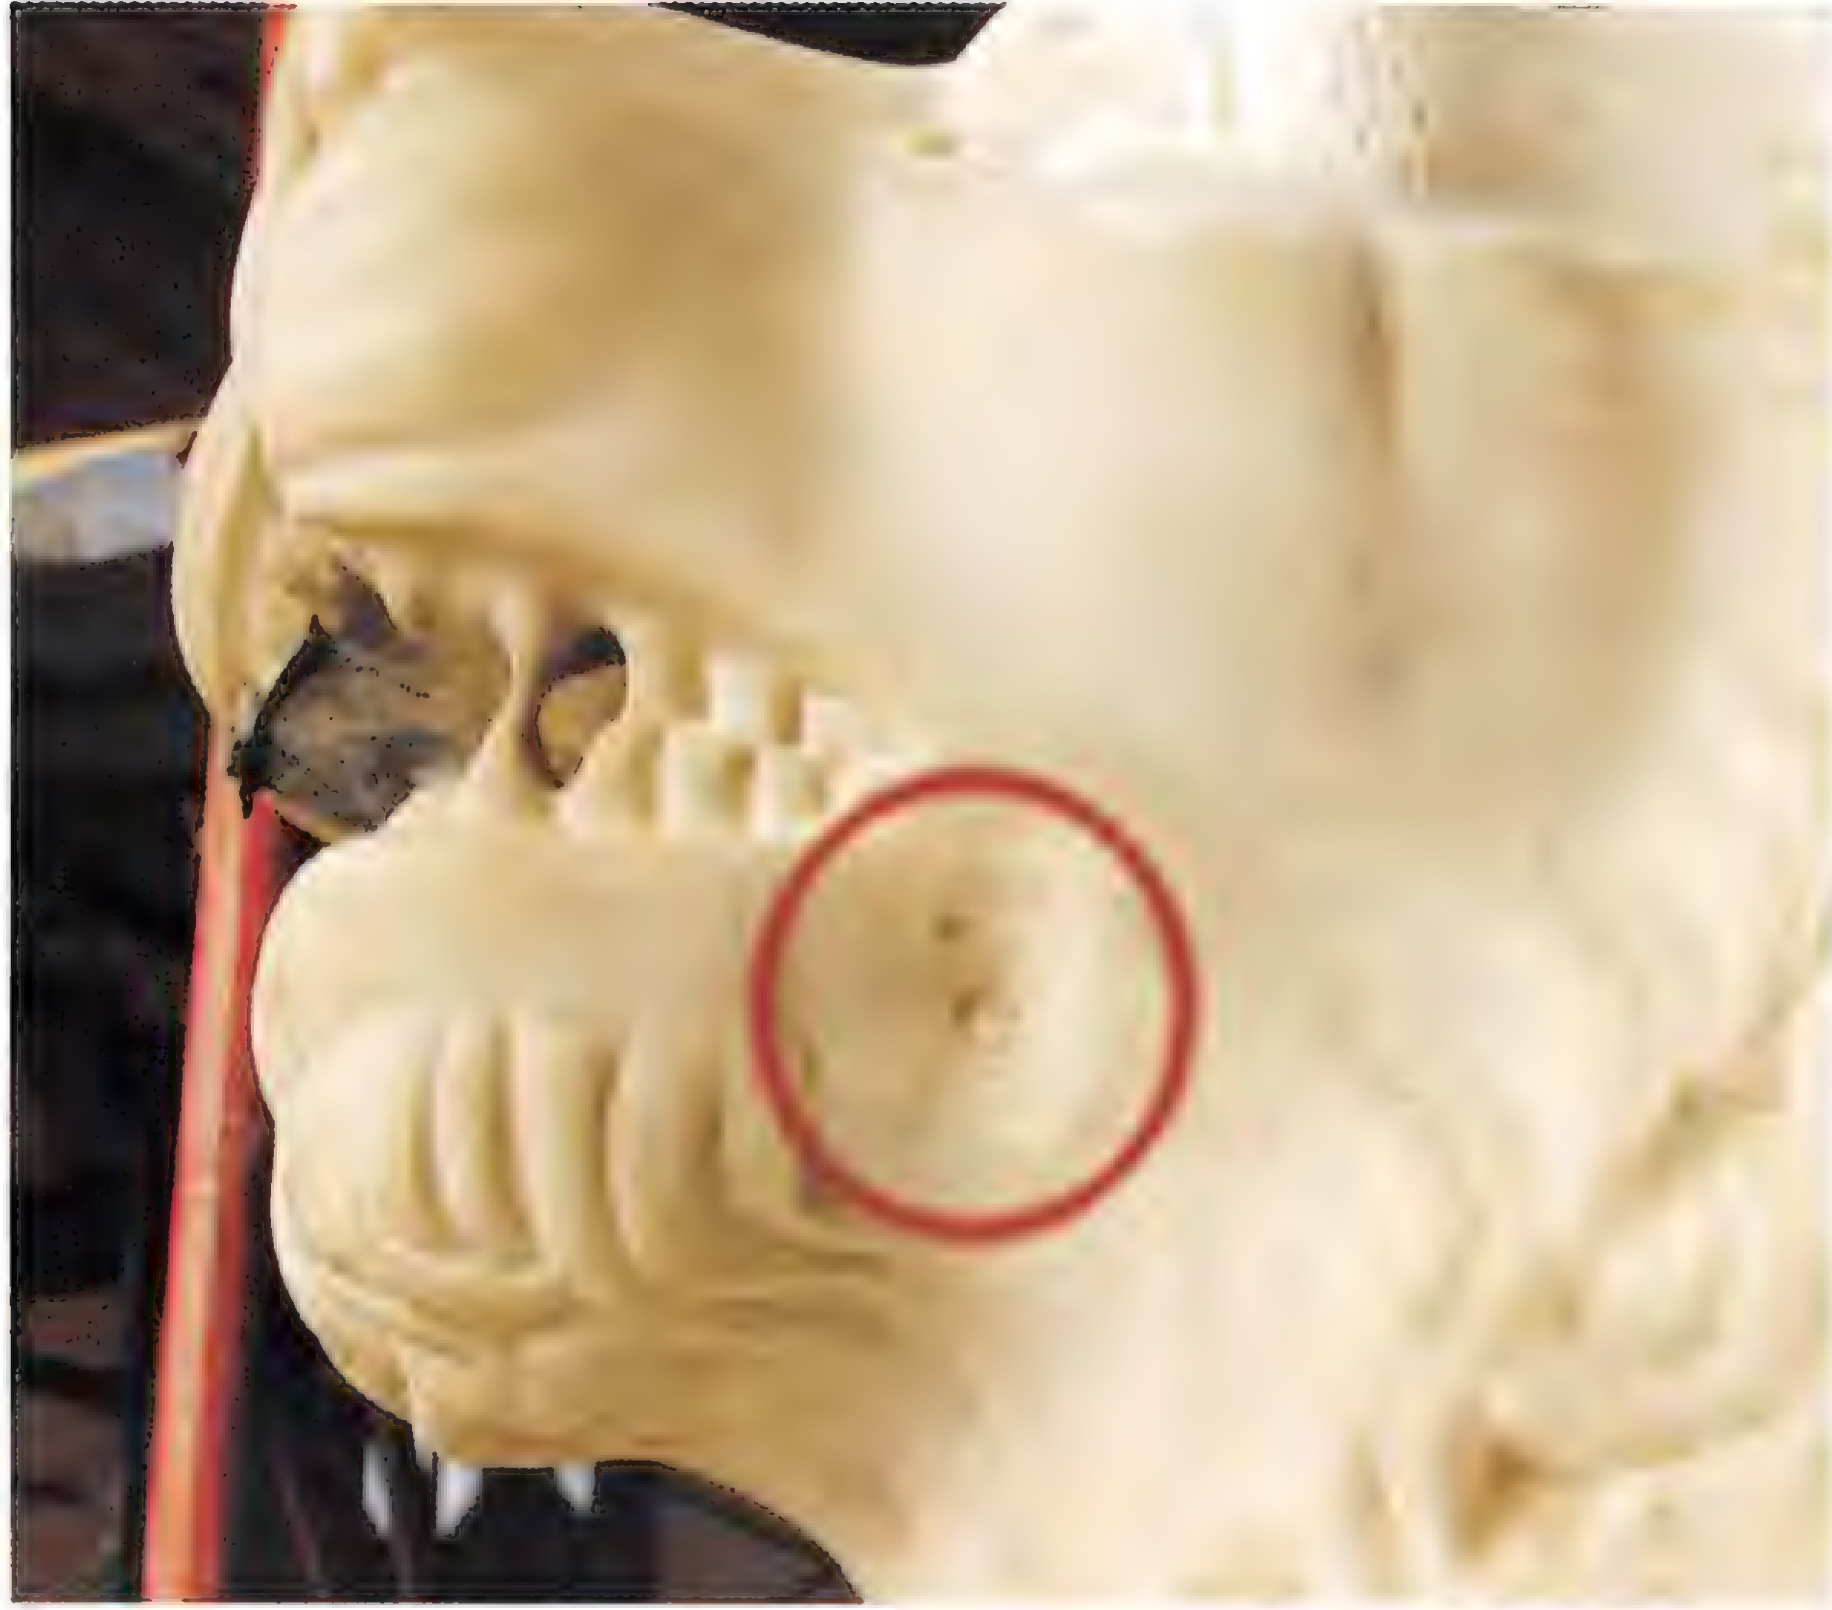
الأسود الرخامية قبل الترميم
